<p><b>COMUNE DI BARDONECCHIA</b></p> <p>AREA TECNICA – SPORTELLO UNICO EDILIZIA</p>	Riservato ufficio tecnico	Riservato ufficio protocollo
<b>RELAZIONE ILLUSTRATIVA DI PROGETTO MUNICIPALE<sup>1</sup></b>

Gli immobili del campeggio Bokki oggetto della presente sanatoria, sono siti nel Comune di Bardonecchia località Pian del Colle.

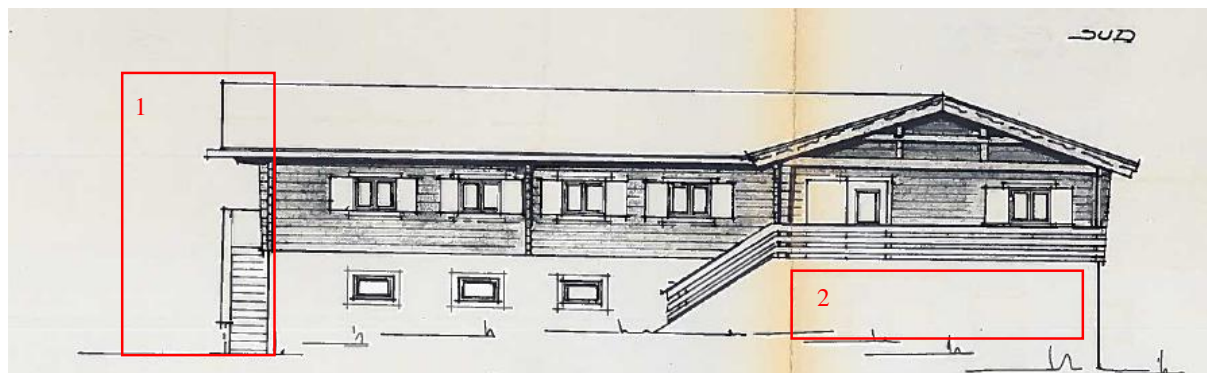
Prospetto sud:

Fig. 1 - Estratto elaborato 3 – licenza 1973 con indicazione delle non conformità rilevate

1: realizzazione ampliamento (foto 8)

2: realizzazione n. 2 aperture al PT (foto 9)

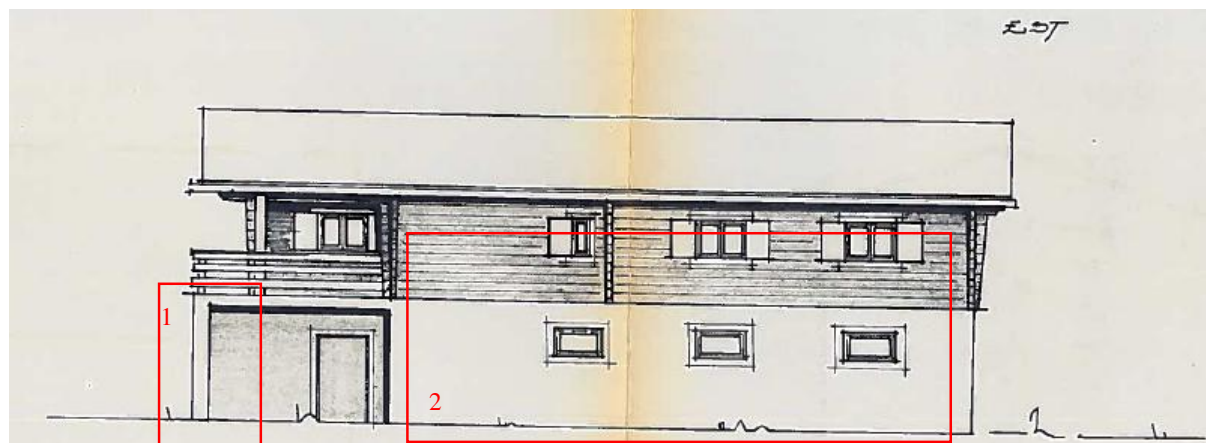
Prospetto est:

Fig. 2 - Estratto elaborato 3 – licenza 1973 con indicazione delle non conformità rilevate

1: differente tamponatura ingresso servizi igienici (foto 1)

2: aumento delle aperture in prospetto al PT ed al P1 (foto 2)

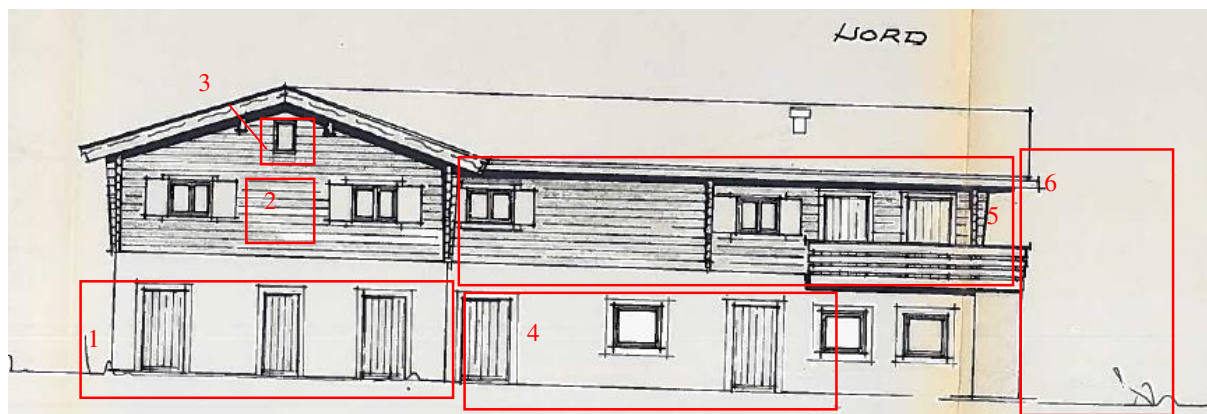
Prospetto nord:

Fig. 3 - Estratto elaborato 3 – licenza 1973 con indicazione delle non conformità rilevate

- 1: trasformazione di porte in finestre al PT (foto 3)
- 2: aggiunta apertura al P1 (foto 3)
- 3: eliminazione apertura al P2 (foto 3)
- 4: realizzazione basso fabbricato in aderenza (foto 4,5)
- 5: modifiche di prospetto, spostamento e modifica aperture, eliminazione balconata (foto 4, 5)
- 6: realizzazione ampliamento (foto 6)

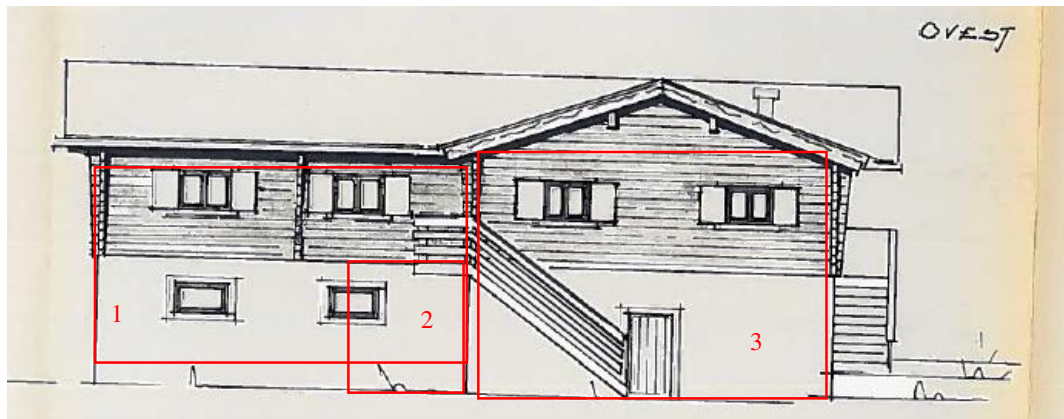
Prospetto ovest:

Fig. 4 - Estratto elaborato 3 – licenza 1973 con indicazione delle non conformità rilevate

- 1: modifiche di prospetto con spostamento, modifica e aumento aperture (foto 4)
- 2: realizzazione basso fabbricato in aderenza (foto 4,5)
- 3: realizzazione ampliamento in aderenza (foto 7)

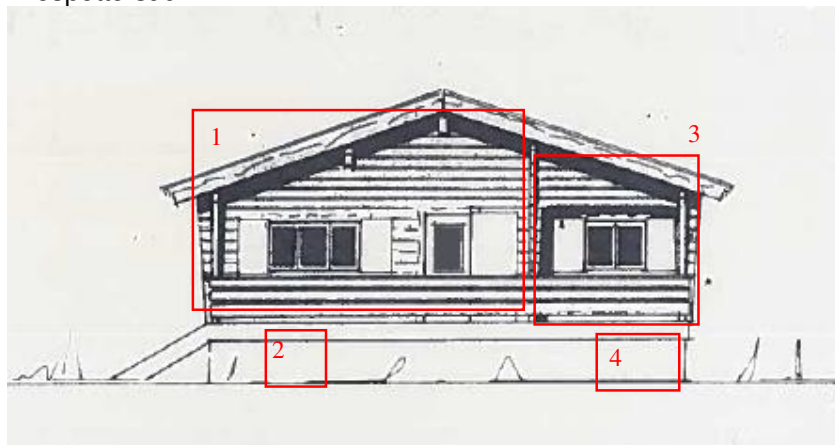
Prospetto sud:

Fig. 5 - Estratto elaborato 2 – licenza 1973 con indicazione delle non conformità rilevate

- 1: chiusura terrazzo/loggia con veranda al P1 (foto 10,11)
- 2: realizzazione porta accesso al PT (foto 10)
- 3: trasformazione loggia/terrazzo in ampliamento al P1 (foto 11)
- 4: realizzazione finestra al PT (foto 11)

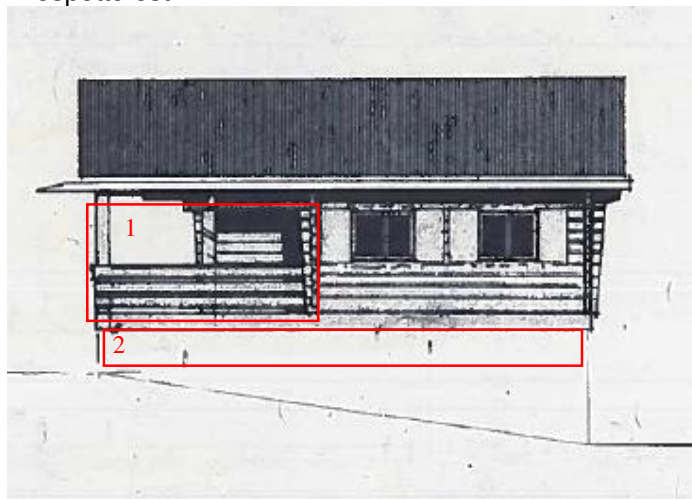
Prospetto est:

Fig. 6 - Estratto elaborato 2 – licenza 1973 con indicazione delle non conformità rilevate

- 1: trasformazione loggia/terrazzo in ampliamento al P1 (foto 14)
- 2: aggiunta n. 2 aperture al PT (foto 14)

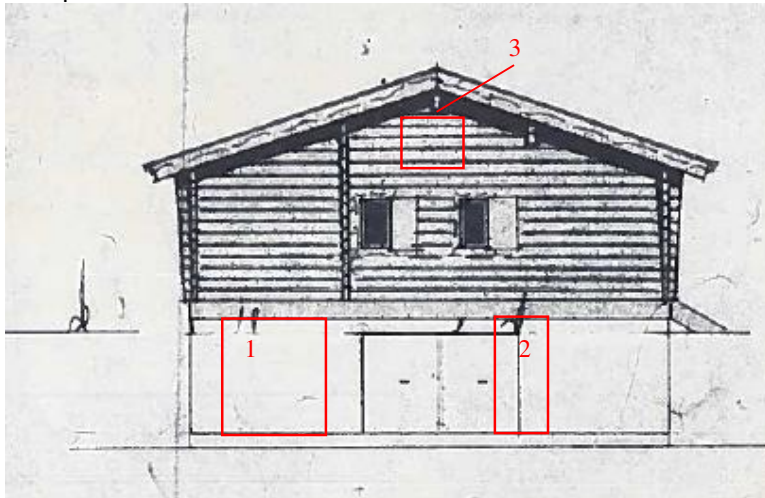
Prospetto nord:

Fig. 7 - Estratto elaborato 2 – licenza 1973 con indicazione delle non conformità rilevate

- 1: spostamento accesso al garage al PT (foto 13)
- 2: realizzazione porta accesso al PT (foto 13)
- 3: realizzazione apertura al P2 (foto 13)

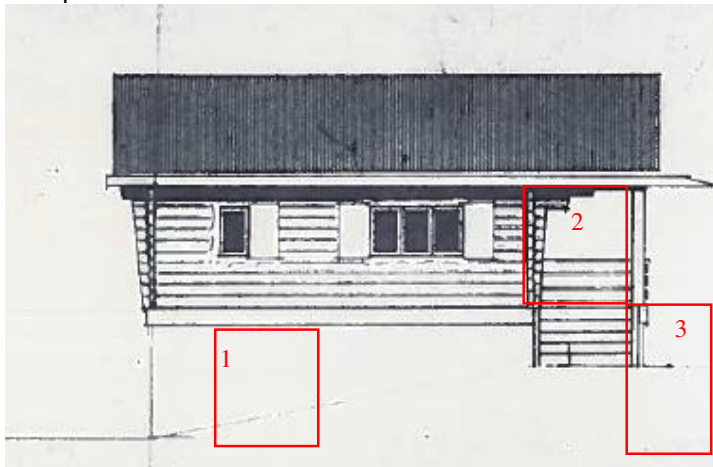
Prospetto ovest:

Fig. 8 - Estratto elaborato 2 – licenza 1973 con indicazione delle non conformità rilevate

- 1: realizzazione tettoia e porta di accesso al PT (foto 12)
- 2: chiusura terrazzo/loggia con veranda al P1 (foto 12)
- 3: avanzamento scala di accesso ed ampliamento terrazzo (foto 12)

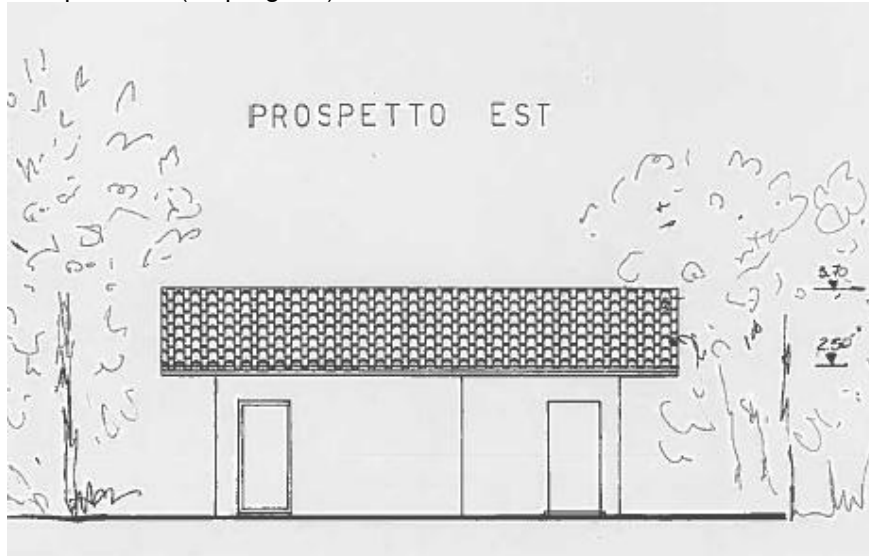
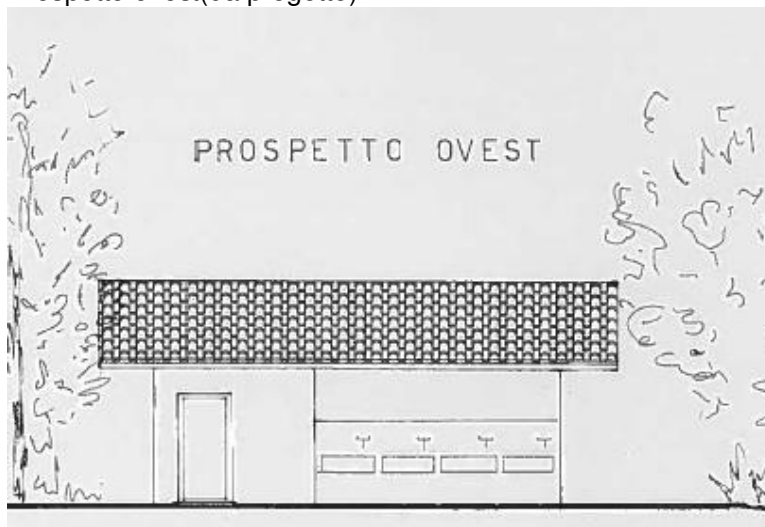
Per il fabbricato in questione si rileva una parziale difformità consistente nell'aver ribaltato i 2 prospetti est ed ovest (in pratica il modulo dei lavabi esterni è stata realizzato sul prospetto est anziché sul prospetto ovest – rif. foto 16,18 e confronto con fig. 9 e 10), sul prospetto nord è presente una differenza per posizionamento e dimensioni delle finestre mentre per il prospetto sud non si rilevano particolari difformità.

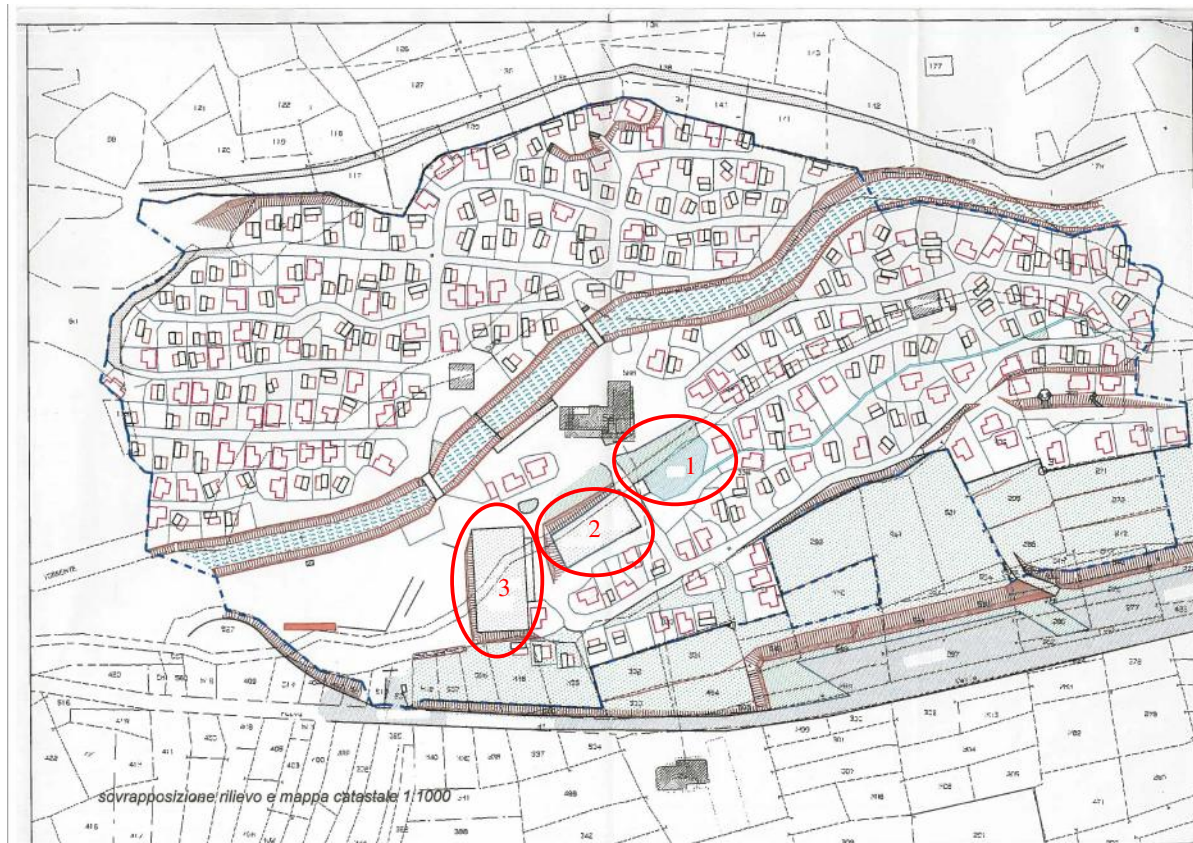
Nell'area a campeggio si riscontra inoltre la presenza di un laghetto artificiale con annesso pontile, di un campo da tennis e di un campo da calcetto, delimitati da reti di protezione, in parte non previsti nella planimetria di progetto del 1973, in parte realizzati in posizione e con forma differente da quanto previsto (v. tavola 1)

Fig. 11 – rilievi ottobre 2015 su planimetria catastale con individuazione campo da tennis, campo da calcetto e laghetto artificiale con pontile

- 1: laghetto con pontile (foto 19-20)
- 2: campo da calcetto con recinzione (foto 21)
- 3: campo da tennis con recinzione (foto 22)
