# COMUNE DI BARDONECCHIA

## UFFICIO TECNICO LAVORI PUBBLICI

### SCHEMA TECNICA MEZZO COMUNALE 4

| <b>Marca/Modello</b> | MERCEDES BENZ UNIMOG 406 121 U84 |

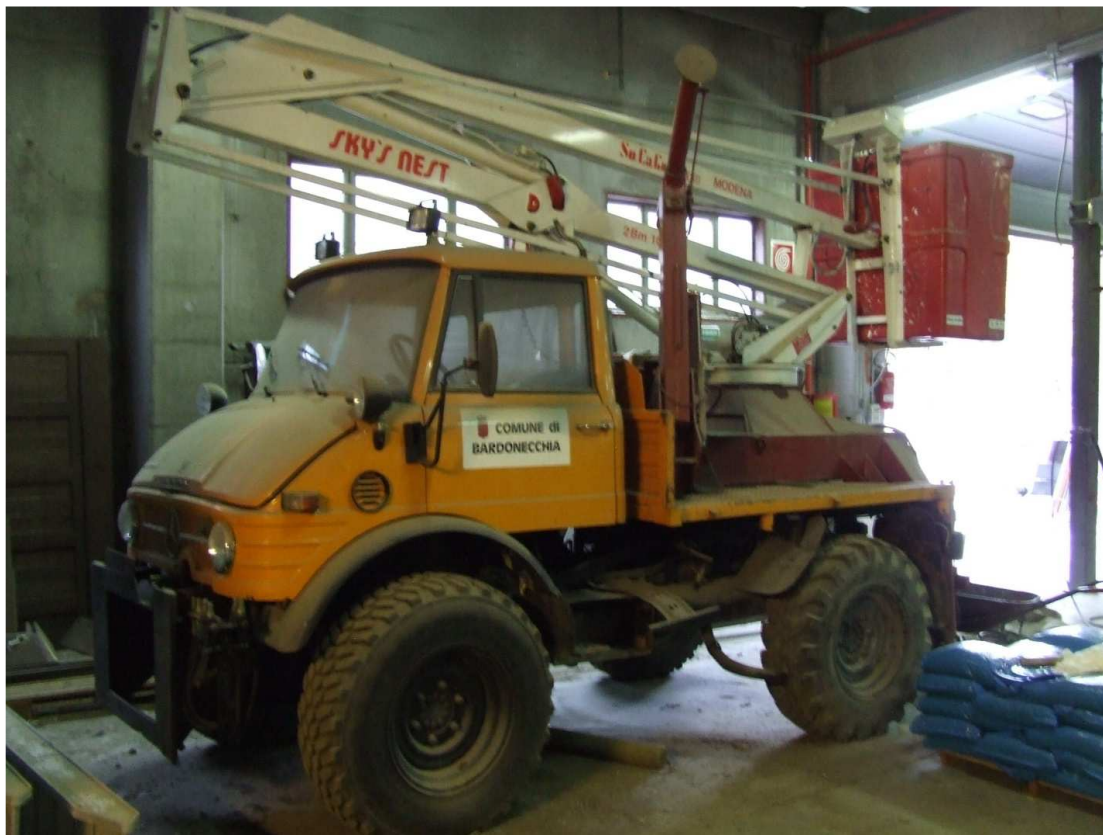
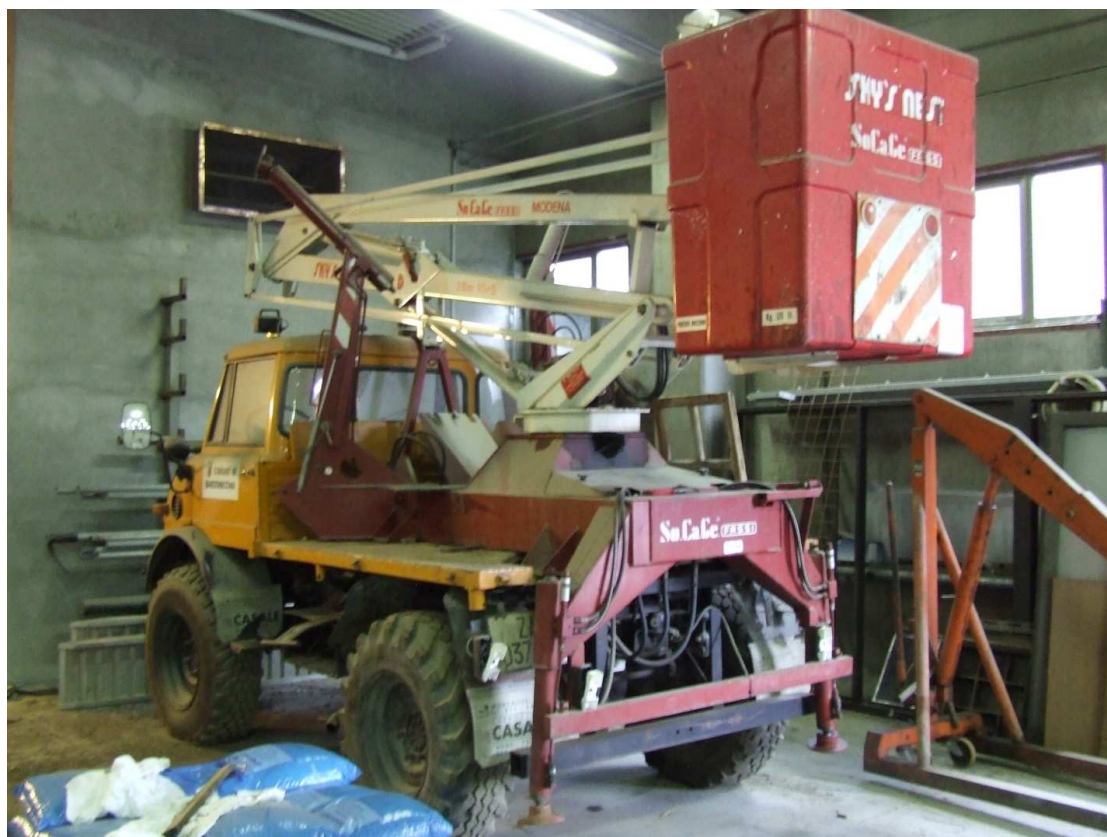
## DOCUMENTAZIONE FOTOGRAFICA

| <b>Stato attuale mezzo</b> | Mezzo fermo da molto tempo ma funzionante |

| <p style="text-align: center;"><b>Stato attuale</b></p> | <p>Piattaforma non funzionante completamente da revisionare. Ingranaggio di rotazione della ralla danneggiato da sostituire.</p> |
